Régularisation des digues et du gué du Domaine Château Riator

Projet de réparation d'une digue transversale dans le lit
majeur du Riautord et de modification du gué pour le rendre
franchissable

- Type : Dossier réglementaire
- Maître d'ouvrage : Domaine Château Riator
- Groupement : Riparia (mandataire), HTV (hydraulique)
- Montant de l'étude : 6 000 € HT
- Date : 2013-2016

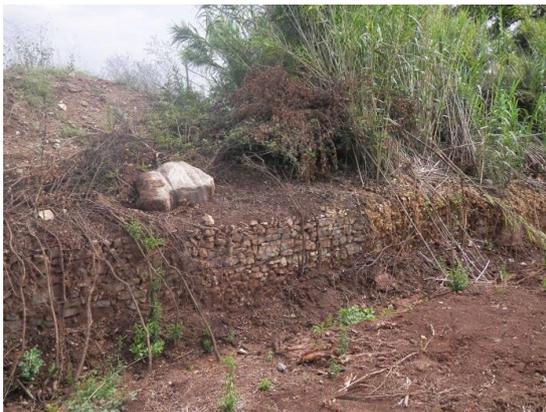
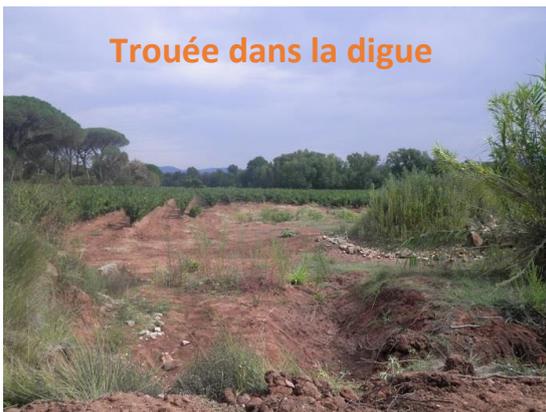
Trouée dans la digue

Le domaine viticole du château Riator, riverain du Riautord, est doté d'un système de protection contre les crues constitué d'un réseau de digues transversales et longitudinales discontinues, permettant une inondation des vignes par l'aval tout en freinant les vitesses d'écoulement. Suite aux crues successives de 2010 à 2014, des brèches sont apparues au niveau des digues transversales, entraînant un engouffrement des écoulements directement dans les parcelles et l'arrachage de nombreux ceps de vignes.

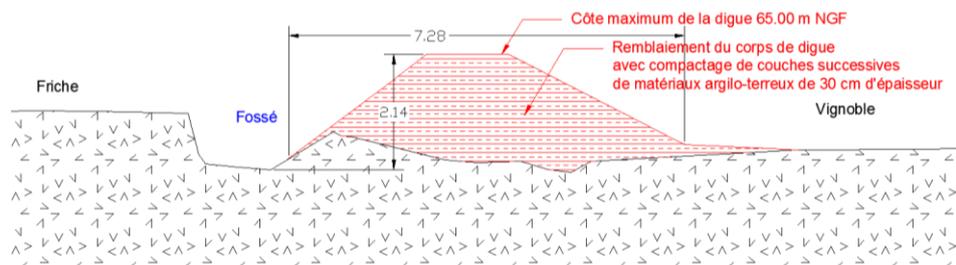
Profil en travers digue projetée

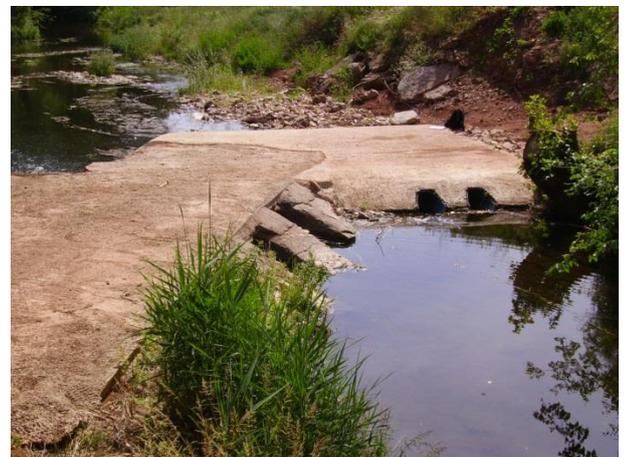
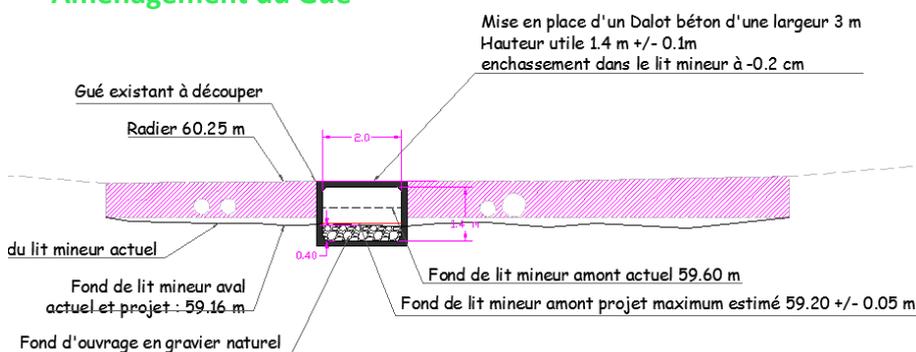
Aménagement du Gué
